## การดำเนินการโครงสร้างพื้นฐานด้านกายภาพและเทคโนโลยีที่เป็นมิตรกับสิ่งแวดล้อม

## 2. รายงานสำรวจภัยอาคารสถานที่ในเขตการศึกษาจุฬาลงกรณ์มหาวิทยาลัย ปีงบประมาณ 2564

### รายงานการสำรวจภัย

จุฬาลงกรณ์มหาวิทยาลัย - มหาวิทยาลัยราชภัฏวชิรเวศน์ (หอสมุดกลาง)

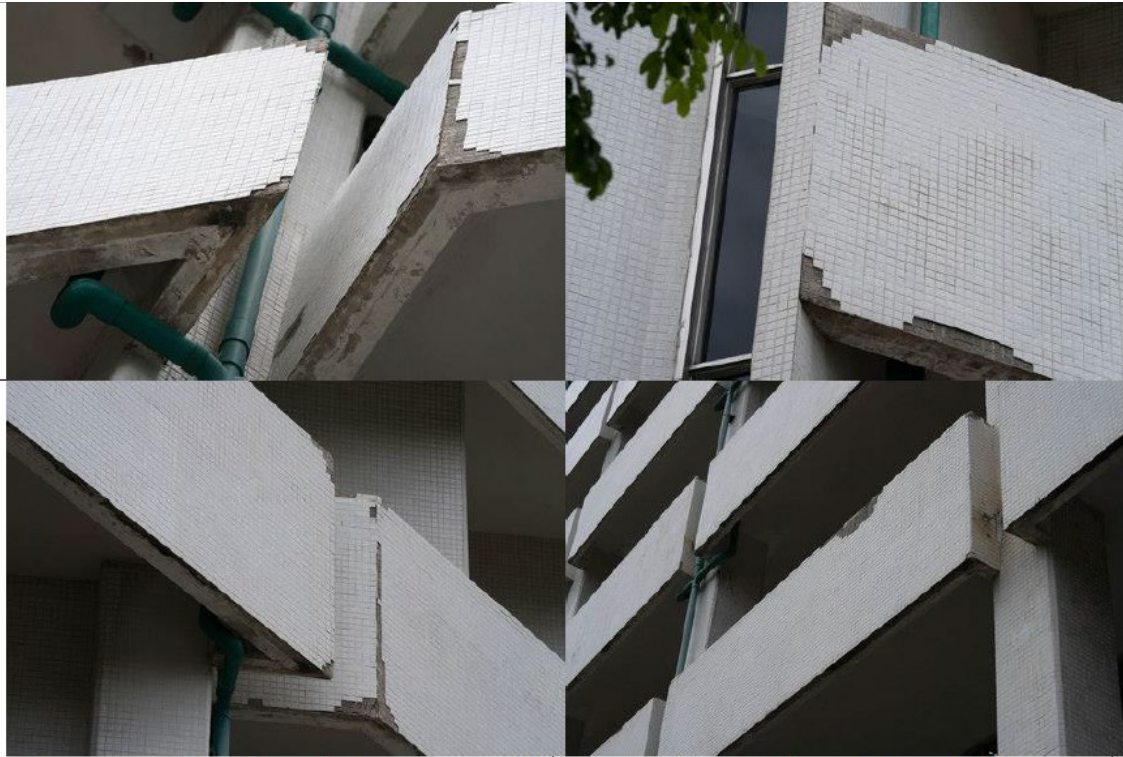
รูปที่ 1 แสดงกระเบื้องโมเสกเริ่มเสื่อมสภาพ แตกร้าว และหลุดร่วงลงมายังพื้นทางเดินด้านล่างที่อยู่รอบ ๆ อาคารมหาธีรราชานุสรณ์

1. การตรวจสอบสภาพอาคาร สำนักงานได้ดำเนินการสำรวจสภาพรอบอาคารมหาธีรราชานุสรณ์เพื่อเสนอต่อ ศูนย์ความปลอดภัย อาชีวอนามัยและสิ่งแวดล้อม จุฬาลงกรณ์มหาวิทยาลัย เพื่อแจ้งความประสงค์ปรับปรุงอาคาร สำหรับจัดสรรงบประมาณการปรับปรุงอาคารเพื่อความปลอดภัยตามยุทธศาสตร์การบริหารจัดการความปลอดภัย อาชีวอนามัย และสิ่งแวดล้อม พ.ศ. 2565-2569 (เอกสาร รายงานผลการตรวจสอบสภาพอาคารและอุปกรณ์ประกอบอาคาร ระยะที่ 1-3 ของสำนักบริหารระบบกายภาพ)

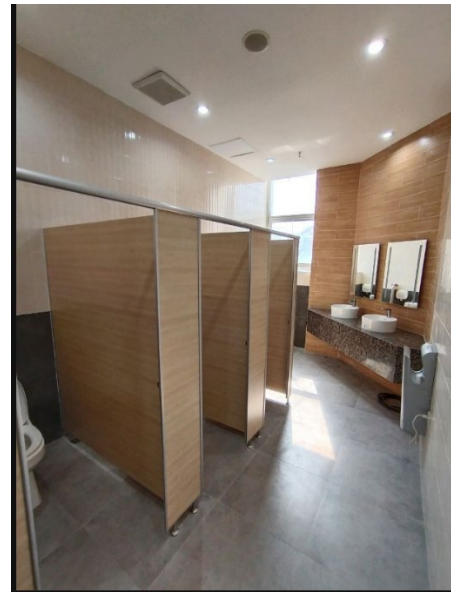
ปรับปรุงห้องน้ำชั้น 4

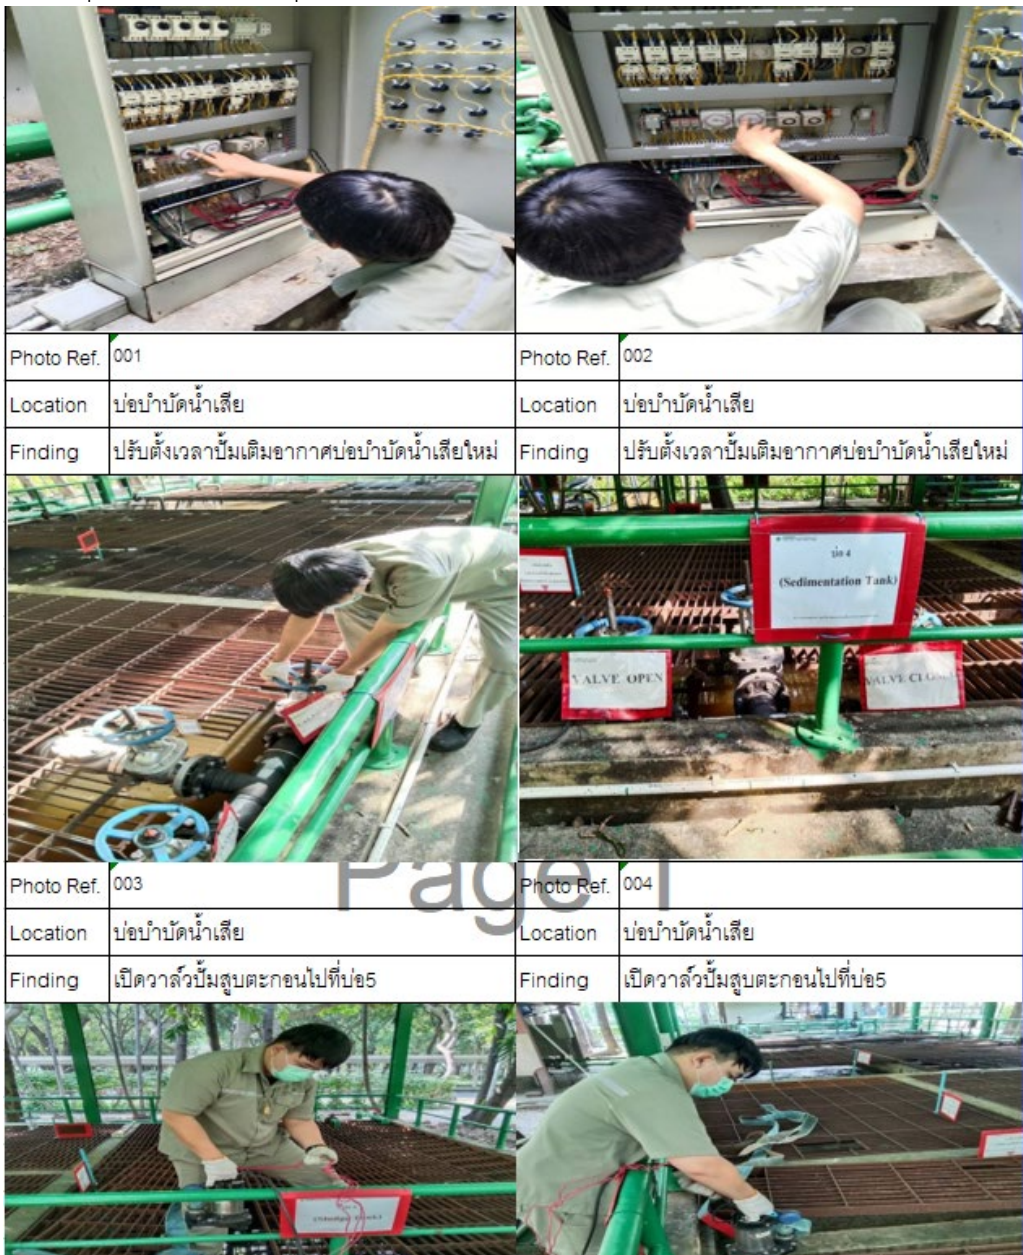
Photo Ref.	001
Location	บ่อบำบัดน้ำเสีย
Finding	ปรับตั้งเวลาปั๊มเติมอากาศบ่อบำบัดน้ำเสียใหม่

Photo Ref.	002
Location	บ่อบำบัดน้ำเสีย
Finding	ปรับตั้งเวลาปั๊มเติมอากาศบ่อบำบัดน้ำเสียใหม่

Photo Ref.	003
Location	บ่อบำบัดน้ำเสีย
Finding	เปิดวาล์วปั๊มสูบตะกอนไปที่บ่อ5

Photo Ref.	004
Location	บ่อบำบัดน้ำเสีย
Finding	เปิดวาล์วปั๊มสูบตะกอนไปที่บ่อ5

3. การเตรียมความพร้อมระบบบำบัดน้ำเสียรอบรับช่วงเปิดบริการ 24/7 ดังนี้
  1. ขยายเวลาการเปิดปั๊มเติมอากาศที่บ่อ 3 ตลอดเวลา
  2. เปิดวาล์วปั๊มสูบตะกอนจากบ่อที่ 4 สูบน้ำ ไปพักไว้ที่ บ่อที่ 5 เพื่อเพิ่มระยะเวลาการกักเก็บน้ำให้มากขึ้น
  3. จัดเตรียมปั๊มไดโว่สูบน้ำจากบ่อที่ 5 กลับมาที่บ่อที่ 3 อีกครั้งเพื่อทำการบำบัดน้ำอีกรอบก่อนปล่อยสู่แหล่งน้ำธรรมชาติ
  4. เติมจุลินทรีย์ที่บ่อ 3 จำนวน 200 กรัม ตลอดช่วงตึกเปิดบริการ 24/7
  5. เติมจุลินทรีย์ที่บ่อ 1 จำนวน 100 กรัม ตลอดช่วงตึกเปิดบริการ 24/7
  6. เติมจุลินทรีย์ที่โตแล้ว (จุลินทรีย์สด) ที่บ่อ 3 จำนวน 500 กิโลกรัม

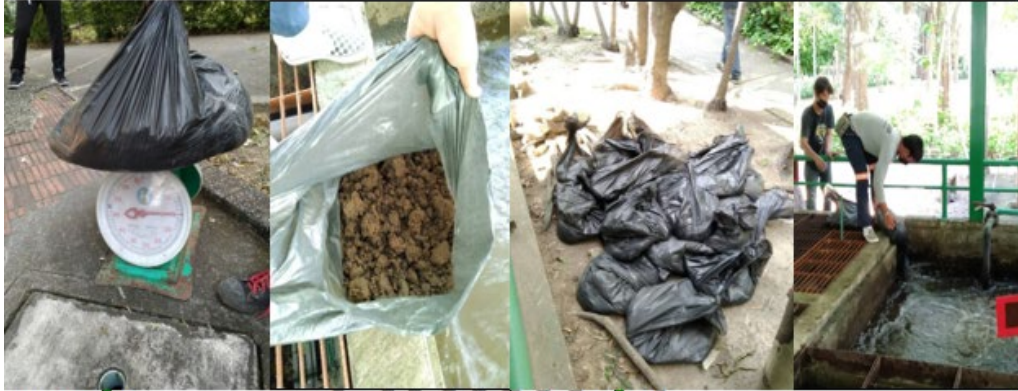
Photo Ref.	011	Photo Ref.	012
Location	บ่อบำบัดน้ำเสีย	Location	บ่อบำบัดน้ำเสีย
Finding	เติมจุลินทรีย์ที่โตแล้ว ที่บ่อ3 จำนวน 500	Finding	เติมจุลินทรีย์ที่โตแล้ว ที่บ่อ3 จำนวน 500

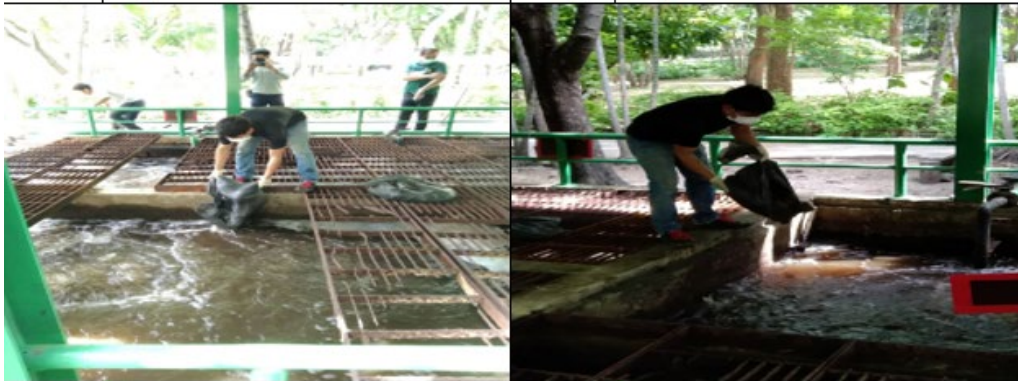
Photo Ref.	013	Photo Ref.	014
Location	บ่อบำบัดน้ำเสีย	Location	บ่อบำบัดน้ำเสีย
Finding	เติมจุลินทรีย์ที่โตแล้ว ที่บ่อ3 จำนวน 500	Finding	เติมจุลินทรีย์ที่โตแล้ว ที่บ่อ3 จำนวน 500
